## ASISTENȚĂ TEHNICĂ PENTRU INVESTIȚIILE DIN TIMIȘ

## GULLYVER, ÎN LUMEA SUBTERANĂ. INSPECȚIA VIDEO A CANALELOR

# TEHNOLOGII PENTRU DEPISTAREA PIERDERILOR DE APĂ

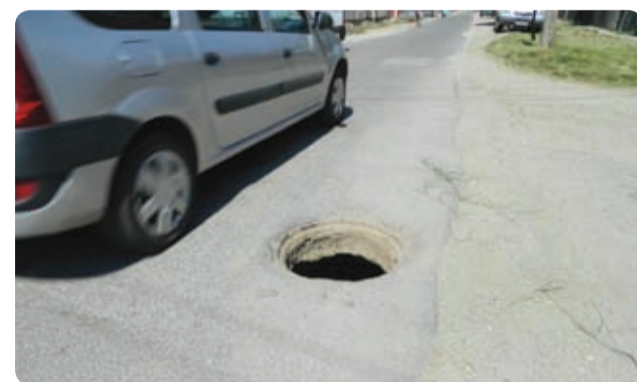
*Capacele de canal lipsă pun în pericol mașinile și trecătorii*

Furtul unui capac de canal nu este tocmai o activitate ușor de realizat, având în vedere că acesta poate cântări până la 60 kg, iar un grătar de receptor pluvial 35 kg. Cu toate acestea, în fiecare an, Aquatim se confruntă cu dispariția a peste 200 capace de pe căminele de apă și canal și un număr dublu de grătare de receptori de ape pluviale.

Una dintre măsurile preventive luate de Aquatim a fost sudarea capacelor din zonele vizate de hoți, însă se pare că această măsură nu este eficientă deoarece capacele continuă să dispară. O altă măsură este apelul făcut către cetățeni de a suna la numărul de dispecerat 0256 201362 pentru a semnala lipsa unui capac de canal în termen cât mai scurt, sau pentru a oferi informații care pot ajuta autoritățile la identificarea făptașilor.

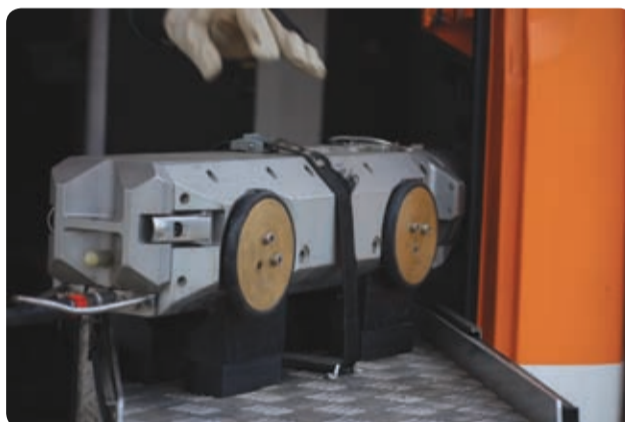
*Cu ajutorul robotului Gullyver se va evalua mai ușor starea canalelor*

Bogdan Roșu, angajat la Departamentul Cercetare-tehnologii noi, a urmat un stagiu de pregătire pe acest utilaj, în Germania, și va lucra în Timișoara cu mașina de inspecție. El explică modul de lucru: „Robotul este introdus în cămin cu ajutorul unei macarale și

se deplasează în tubul de canalizare. Echipajul trebuie să aibă minim doi oameni, unul va ghida robotul, din mașină și va urmări pe monitor imaginile din canalizare, iar celălalt va sta în spatele mașinii, pentru a supraveghea derularea cablului. Când robotul întâlnește un defect, acesta este înregistrat în programul IKAS, pe calculator. În funcție de gravitate, defectului i se atribuie un cod standardizat, după normativul european EN 13508 și se înregistrează cu precizie localizarea acestuia, ca ulterior, să se poată interveni punctual.”

Gullyver, aceasta este denumirea de marcă a dispozitivului de inspecție video a sistemului de canalizare, este proiectat să funcționeze pentru diametre ale conductei de la 250 la 1.500 mm. Dispozitivul este prevăzut cu un set de acumulatori reîncărcabili, care îi asigură mobilitatea. Transmisia semnalului video și comanda la distanță a robotului se realizează printr-un cablu din fibră optică.

Propulsia se face cu patru motoare, la 12 V, care asigură tracțiunea integrală și o viteză maximă de deplasare de 15 m/min.

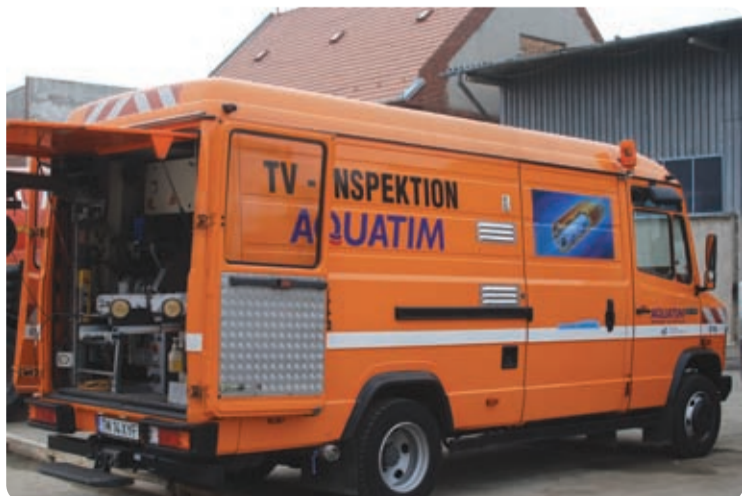
*Autoutilitara pentru inspecția video a canalelor*

Aquatim a primit de curând, ca donație, în cadrul programului de colaborare cu departamentul de apă uzată al Primăriei München, o autoutilitară pentru inspecția video a canalizării. Mașina este dotată cu un robot prevăzut cu cameră video cu circuit închis, monitor, calculator cu software specializat pentru înregistrarea defectelor și diverse accesorii.

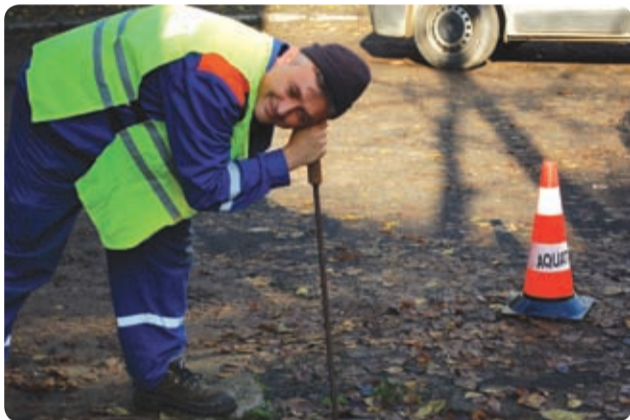
Ascultarea pierderilor cu tijă metalică

Acum mai bine de 100 de ani, inginerii sau tehnicienii care se ocupau de rețeaua de apă din Anglia foloseau tije metalice (bastroane) prevăzute cu o pâlnie din lemn pentru a asculta branșamentele consumatorilor și armăturile (vane, hidranți etc.) de pe rețea.

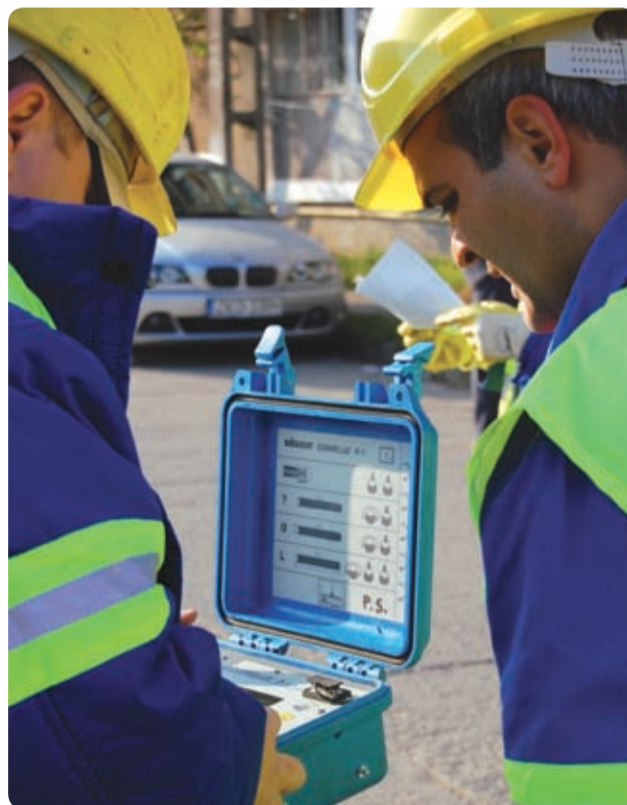
Corelator pentru detecția pierderilor

La sfârșitul anilor 1970, activitatea de localizare a pierderilor a fost îmbunătățită prin apariția corelatorului de zgomote. Corelatorul era similar cu echipamentele sonice existente, el indicând zgomotul produs de o scurgere.

Diferența fundamentală a fost faptul că zgomotul scurgerii a fost preluat de senzori desfășurați în două locații, de exemplu între două branșamente. Luând ca referință materialul conductei, diametrul și lungimea, corelatorul face un calcul între diferența de timp în care zgomotul este transmis de la fiecare senzor. Astfel, el indică precis distanța de la un anumit senzor până la locul unde s-a produs scurgerea.

În anul 2002, a apărut corelatorul digital, mai avantajos pentru că este rapid și ușor de utilizat, mai ales pentru operatorii cu mai puțină experiență, nu are pierderi de date sau interferențe cu transmisiile radio digitale și are o gamă largă presetabilă de materiale și dimensiuni folosite în alimentarea cu apă.

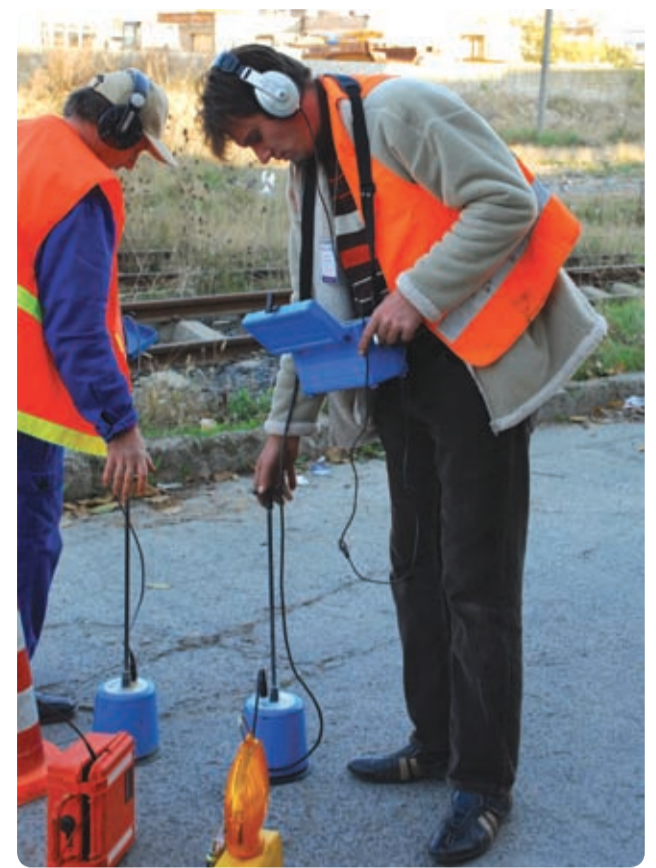
Microfon de sol sau „picior de elefant”

La mijlocul anilor 1960 au apărut bastoanele electronice (microfoanele de sol sau urechea electronică), care aveau proprietatea de a amplifica sunetul produs de o scurgere de apă și astfel permiteau o detectare mai ușoară. Aceste dispozitive au apărut într-o varietate de forme și mărimi, cel mai popular fiind „piciorul de elefant”, aparat extrem de sensibil care identifica și cel mai slab zgomot de scurgere.
